SUBSÍDIOS PARA PROJETO E EXECUÇÃO DE REVESTIMENTOS EM GRANILITE

CONTRIBUTION FOR THE DESIGN AND EXECUTION OF TERRAZZO FLOORING

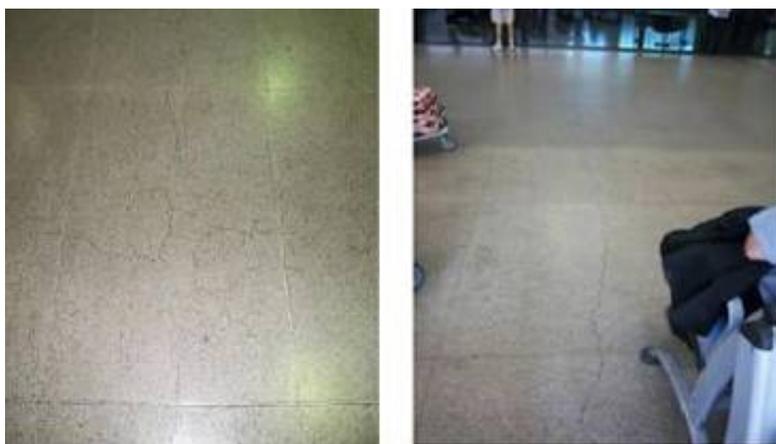
Observa-se que em granilites solidarizados aos substratos o surgimento de patologias, como fissuras, é frequente e independe das dimensões dos quadros moldados. Essas fissuras não se limitam a obras sem acompanhamento técnico e podem também ser observadas nos mais diversos tipos de espaços construídos de grande utilização. Para exemplificar este fato são mostradas na Figura 6 fissuras de grandes dimensões e que atravessam panos de revestimento.

Figura 6 – Fissuras em granilites executados em espaços públicos – à esquerda localizadas em rodoviária e à direita em aeroporto.

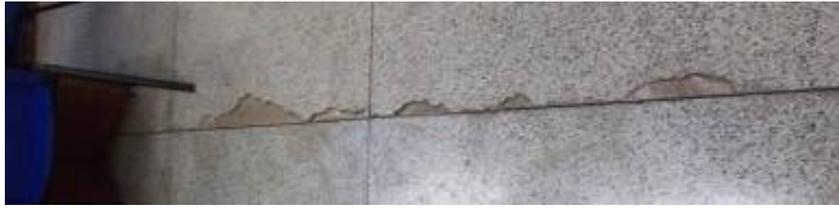
Os deslocamentos são causados por deficiente aderência entre o granilite e o substrato, o que cria áreas nas quais o revestimento é destacado do sistema granilite/substrato. Têm dimensões de acordo com as áreas em que não há aderência suficiente para promover adequada ligação entre os materiais. Esse tipo de patologia é exemplificado na Figura 7, onde podem ser vistos vários deslocamentos consecutivos próximos às juntas de dilatação.

Figura 7 – Deslocamentos em granilite.

Para evitar a ocorrência de deslocamentos devem ser retirados resíduos do substrato antes da moldagem do granilite, sendo que este procedimento pode ser feito com varredura ou lavagem da superfície. Além da limpeza da área de moldagem a superfície que receberá o granilite deve possuir reentrâncias para que seja favorecida a aderência mecânica.

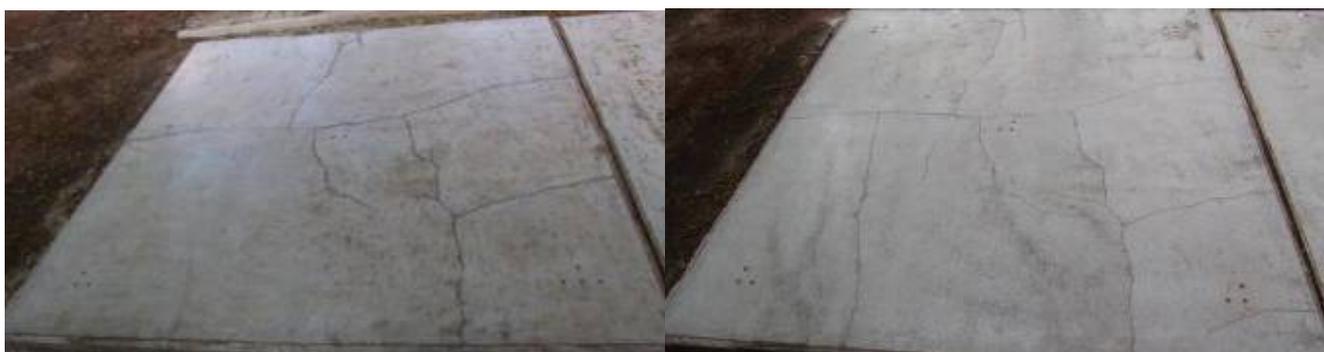
Os quadros I e III, solidarizados, apresentaram fissurações de maneira generalizada decorrentes de movimentação térmica. O Quadro I, em relação ao Quadro III, apresentou maiores magnitudes de fissuras devido a menor espessura do sistema, decorrente de deslocamento generalizado, o que promoveu maior movimentação quando solicitado por variações térmicas.

As fissuras no Quadro I surgiram a partir do oitavo dia de idade do granilite, quando houve registros de temperatura que atingiram variação de até 19°C. Na Figura 11 são mostradas fissuras no Quadro I aos oito dias de idade, fissurações iniciais, à esquerda e aos trinta e oito dias de idade à direita. Essas fissuras que ocorreram no Quadro I tinham aberturas que variavam de 0,05 mm a 0,6 mm.

Figura 11 – Evolução das fissuras no Quadro I – à esquerda aos oito dias de idade e à direita aos trinta e oito dias de idade.

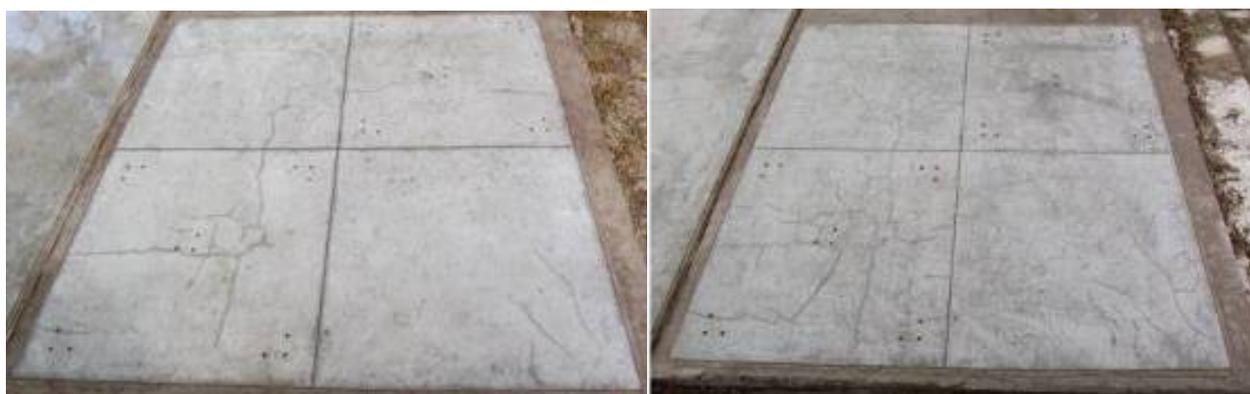
Aos treze dias de idade do granilite surgiram microfissuras de aberturas máximas de 0,05 mm no Quadro III. O surgimento de novas microfissuras nesse quadro evoluiu no decorrer das observações e na Figura 12 observa-se o desenvolvimento de fissuras com o tempo.

Figura 12 – Evolução das fissuras no Quadro III – à esquerda aos dezesseis dias de idade e à direita aos quarenta e cinco dias de idade.

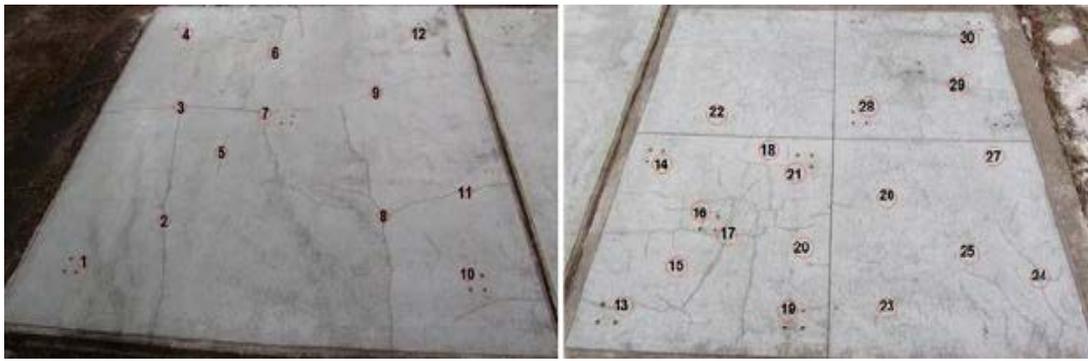
Figura 13 – Pontos de extração de testemunhos – à esquerda o Quadro I e à direita o Quadro III.

Aos quarenta e sete dias de idade do granilite foram realizadas extrações de testemunhos, com diâmetros de 100 mm, nos quadros I e III nos pontos apresentados na Figura 13.

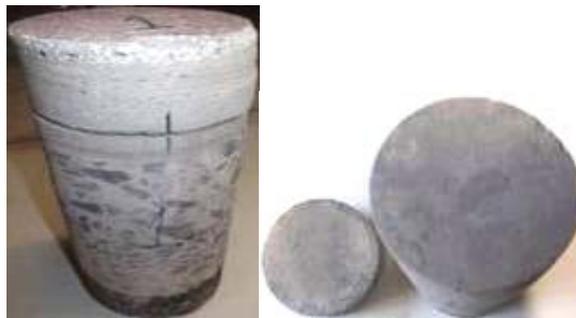
O Testemunho 1 do Quadro I é mostrado na Figura 14, onde é possível observar o sistema granilite/regularização apoiado à base de concreto e as faces adjacentes dos dois sistemas. Essa segmentação foi causada por deslocamento generalizado decorrente de deficiente aderência com a base de concreto, que possuía superfície muito lisa, dificultando a ancoragem mecânica.

Figura 14 – Testemunho 1 do Quadro I, à esquerda, e faces adjacentes da segmentação do Testemunho 1 do Quadro I, à direita.

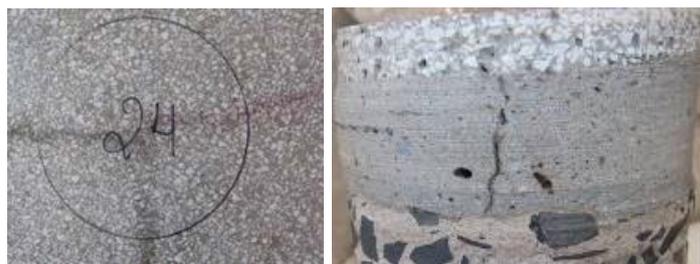
Todos os testemunhos extraídos do Quadro III e que estavam fissurados apresentaram fissuras que compreendiam a argamassa de regularização e o granilite. Para exemplificar essas fissurações é apresentada a Figura 15, na qual à esquerda há o ponto de extração de Testemunho 24 e à direita a vista lateral do Testemunho 24, fissurado.

Figura 15 – Quadro III – à esquerda o ponto de extração de Testemunho 24 e à direita a vista lateral do Testemunho 24.

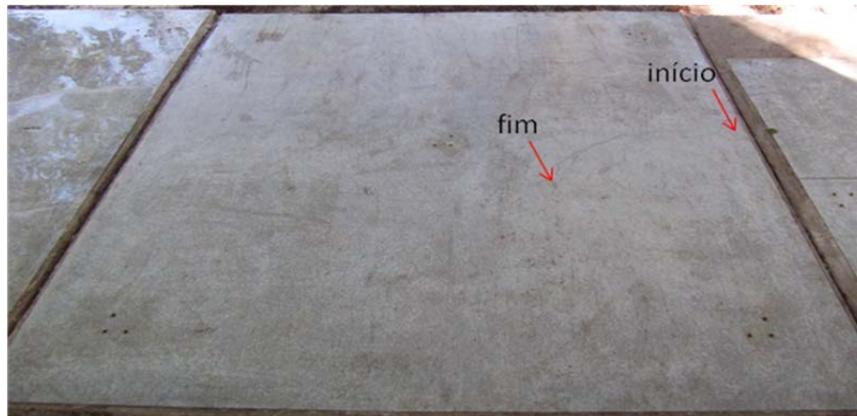
No Quadro II ocorreu uma microfissuração apenas em região com espessura de argamassa de dessolidarização previamente determinada, inferior a 30 mm, para que pudessem ser feitas análises da ocorrência de fissuração com a argamassa mista fora dos padrões da dessolidarização.

Na Figura 16 é possível observar a microfissura no Quadro II, que surgiu aos trinta e nove dias de idade do granilite.

Figura 16 – Microfissura no Quadro II – dessolidarizado.

O Quadro II, dessolidarizado, demonstrou a eficácia do emprego da dessolidarização em revestimentos em granilite. A microfissura, em faixa de regularização fora dos padrões pré-determinados, não é significativa frente a dimensão do quadro e demonstra que devem ser executadas camadas de dessolidarização superiores a 30 mm.

Camadas de dessolidarização para granilites compostas de argamassas mistas de baixo módulo de elasticidade devem ter espessuras médias em torno de 35 mm e espessura nominal maior que 30 mm.

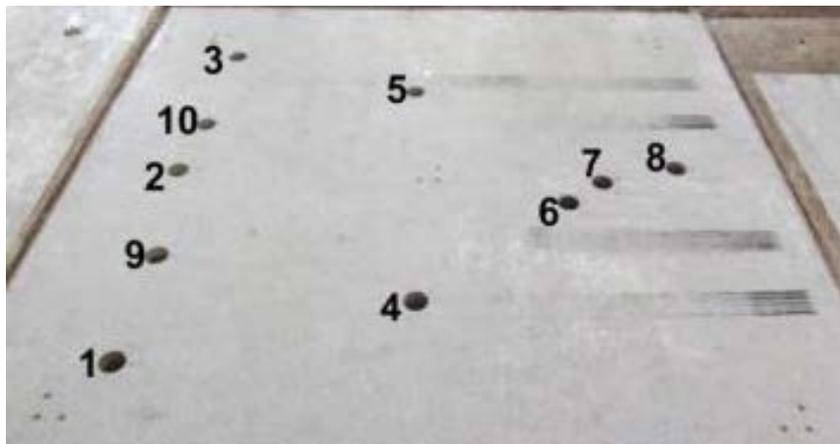
Figura 17 – Pontos de extração de testemunhos no Quadro II.

Para analisar a microfissura - de 0,04 mm de abertura e 110 cm de extensão - presente no Quadro II, foram retirados testemunhos cilíndricos com diâmetros de 100 mm, em dez pontos do Quadro II. Sendo que três desses pontos abrangiam a trajetória da microfissura, como mostrado na Figura 17. Com a extração de testemunhos se confirmou que a argamassa mista que compreendia a microfissura tinha espessura inferior a 30 mm.
